## Bezpečně s elektřinou

## Exemplární případy úrazů elektrickým proudem

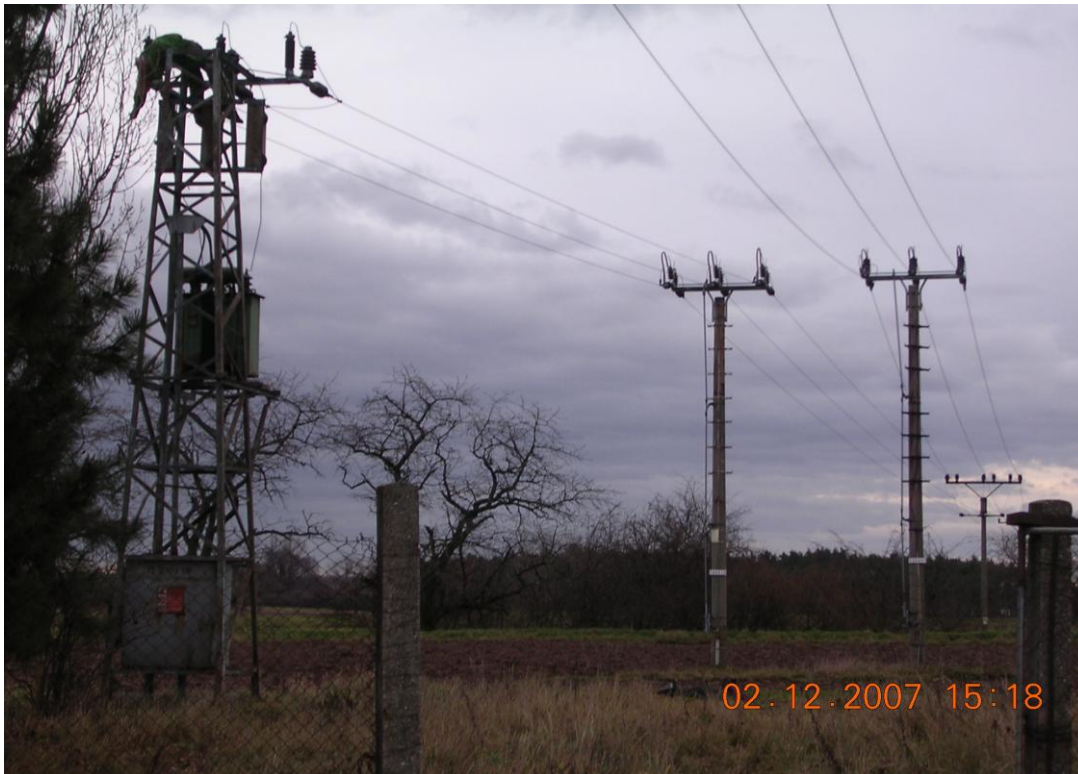
Při manipulacích montér provozní správy zahlédl viset neznámou osobu na TS 280 918 Kostomlaty Betonárka. Uvědomil o tom příslušný dispečink a svého nadřízeného. Na místo byli povoláni příslušníci HZS a Policie ČR. Prostor byl z důvodu zajištění stop k případnému dalšímu šetření uzavřen. Při vyprošťování osoby bylo zřejmé, že došlo k průchodu

elektrického proudu tělem postiženého v oblasti dolních končetin, což zapříčinilo smrt. Při ohledání místa bylo nalezeno opřené kolo o oplocení trafostanice.

Smrtný úraz se stal na trafostanici, která je napájena vedením ČEZ Distribuce, a. s., 22 kV. Úsekový vypínač před trafostanicí byl označen bezpečnostními tabulkami dle PNE 333301 Čl. 7.9.2. Mechanický pohon byl uzamčen předepsaným zámekem.

Jelikož ochrana polohou vylučuje náhodný dotyk s živými částmi pod napětím je zřejmé, že se jednalo o úmyslné jednání ze strany postiženého.

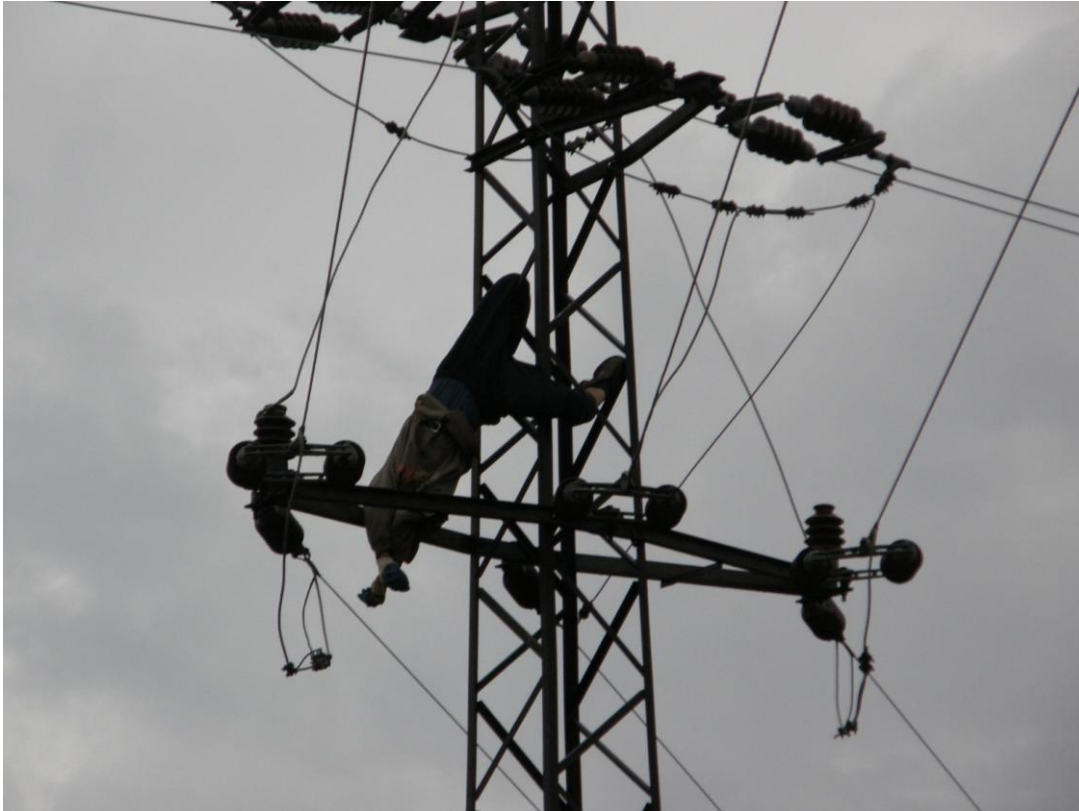
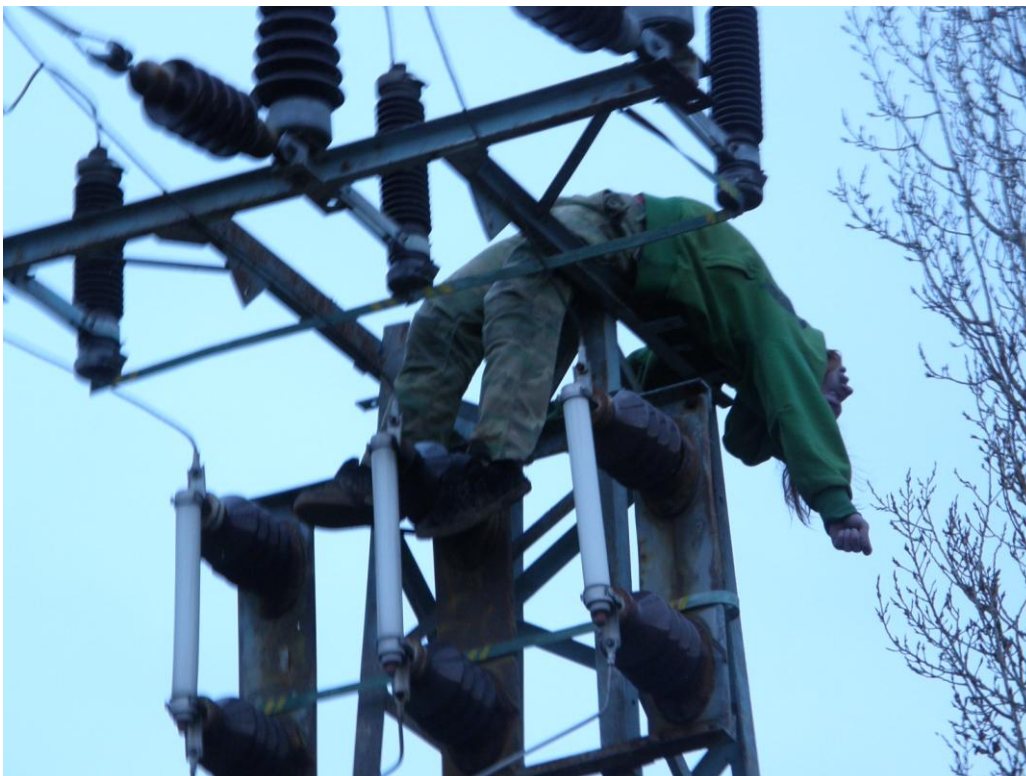
Příkladem jiného druhu jsou krádeže měděných vodičů vedení vysokého napětí 22 kV, kdy zloději způsobili během jediného srpnového týdne řádově statisícovou škodu. Krádež elektrických vodičů se stala jednomu z nich osudná.
