Zkoušky odolnosti rotorového listu proti účinkům blesku

Ochrana rotorových listů proti účinkům blesku se týká hlavně velkých větrných elektráren, které jsou umístěny na místech s velkým výskytem blesků nebo offshore instalacích. Dnes výrobci, pojišťovny a zákazníci často požadují, aby výrobci listů byli schopni dodat dokumenty, které dokládají, že list má systém ochrany, který v případě blesku ochrání list. Laboratorní testy demonstrují schopnost obou kompletních bleskových ochran.

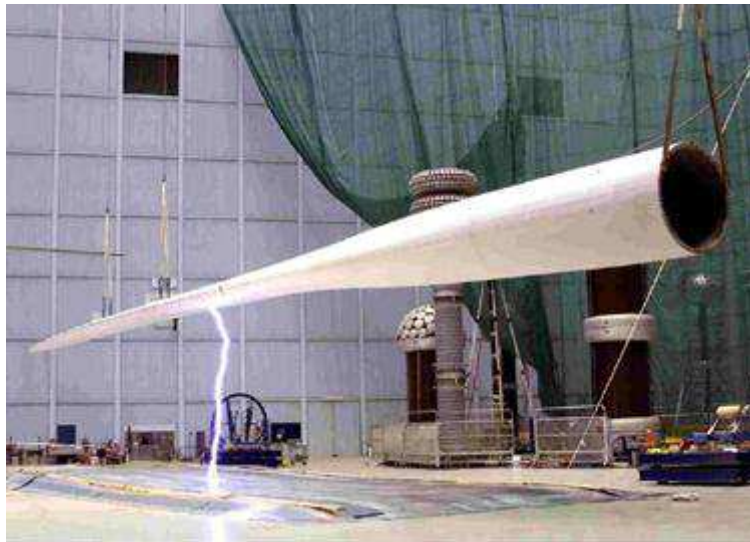
Výboj – 1484kV v čase 137μs (zkušebna LM Glasfiber)

Podstatnou věcí při testech ještě bylo, jakou polaritou byl nabit list a jakou podlaha. Více než 90% blesků v přírodě je totiž s negativním nábojem. Zde to tedy znamenalo, aby byl list nabit kladným nábojem a elektroda na zemi záporným nábojem.

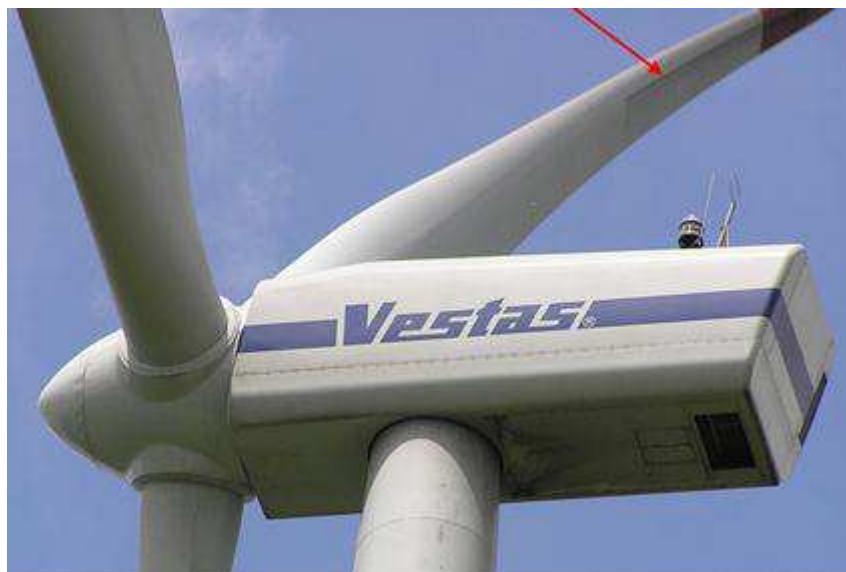
Ukázka řešení ochrany proti blesku firmou Vestas. V listu je zalaminován kovový pásek (na fotce označeno červenou šipkou). Při dlouhodobém provozu pásek oxiduje a trošku špiní bílou, čímž je viditelnější.

Výše uvedený typ ochrany proti blesku vytvořila a používá firma LM na svých rotorových listech. Firma Vestas ve svých rotorových listech jako ochranu používá kovový pás. Ten je široký přibližně 10mm, je zalaminovaný do listu uprostřed plochy (čelní i zadní) v délce přibližně 1/3 listu.

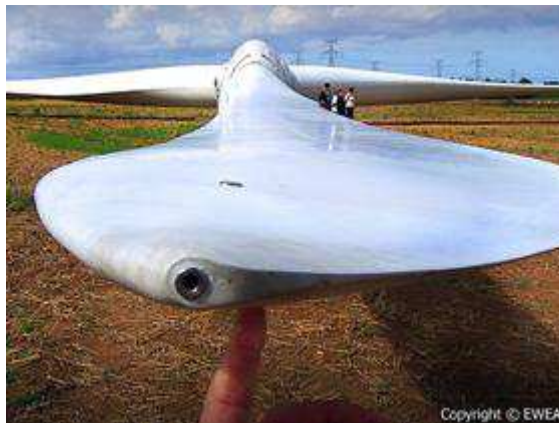
Další možné řešení ochrany listu proti blesku. Receptor umístěn na vrcholu listu a další dva v ploše (každý na jedné straně listu) kousek pod vrcholem
